**Objekt:** Brf Sobeln 1, Källängsvägen 7,9 & 11

**Uppdrag:** Brandskyddsrådgivning

**Datum:** 2016-01-08

**Upprättad av:** Joakim Ohldén, Presto brandsäkerhet

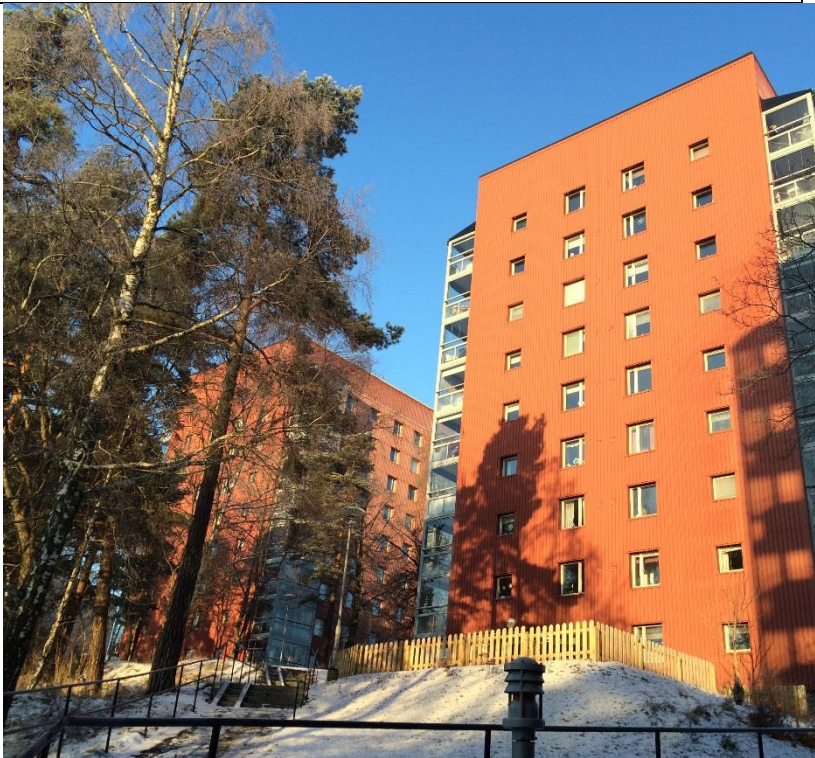
| Nr | Beskrivning | Bild |
|---|---|---|
| 1 | <p><b>Systematiskt brandskyddsarbete (SBA)</b></p> <p>I samband med besöket visar styrelsen stort intresse för brandskyddet. Detta skapar goda förutsättningar för att utveckla ett fullgott SBA.</p> <p>En hel del åtgärder har redan vidtagits för att förbättra brandsäkerheten såsom genomgång av brandkonsult i samband med stambyte, service av rökluckor och inomhusbrandposter samt tillhandahållit brandvarnare till de boende.</p> <p>I dagsläget finns inget skriftligt dokumenterat SBA. (Se info. i slutet av dokumentet .)</p> <p>Rekommenderar att bedriva SBA enligt SRVFS 2004:3.</p> | |

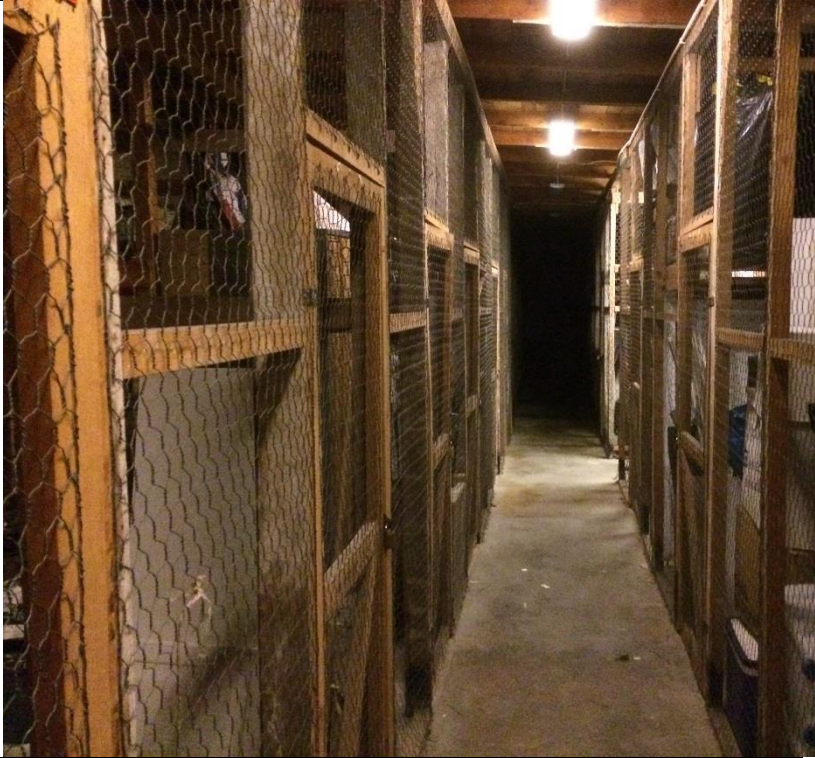
| 2 | <p><b>Vindsförråd</b></p> <p>Utrymningsskyltning saknas.</p> <p>Rekommenderar att installera genomlyst utrymningsskyltar i förråden.</p> <p>Genomlysande utrymningsskylt och ledbelysning ska ha en batterikapacitet så de kan lysa i 60 minuter vid eventuellt strömbortfall för säker utrymning.</p> | |

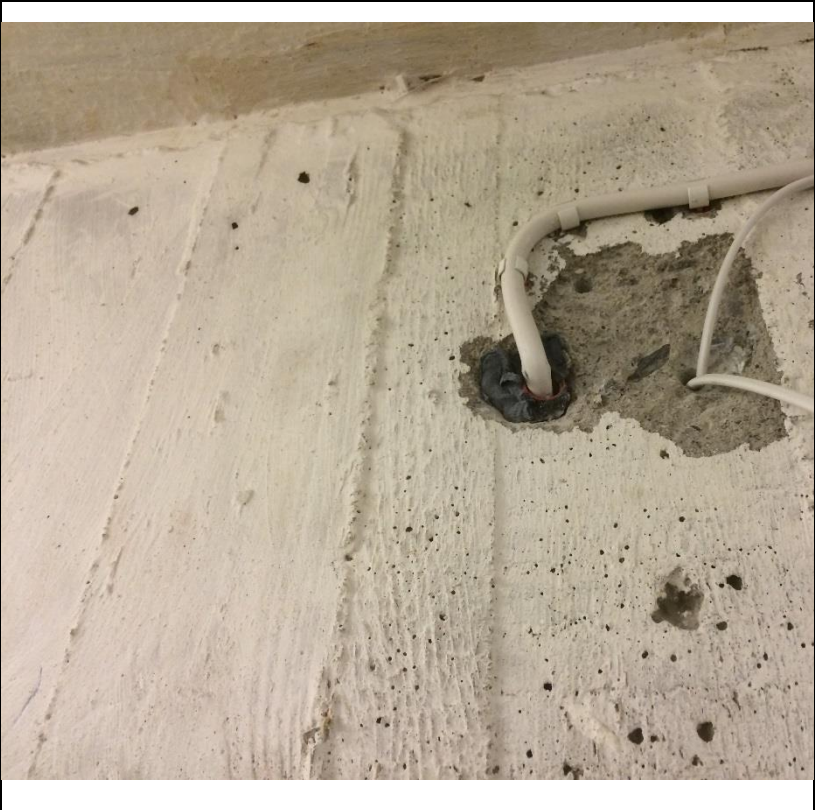
| 3 | <p><b>Vägg vind/trapphus</b></p> <p>Otät hålg genomföring</p> <p>Rekommenderar att detta brandtätas i klass EI-60 för att minska spridning av rök vid eventuell brand.</p> | |

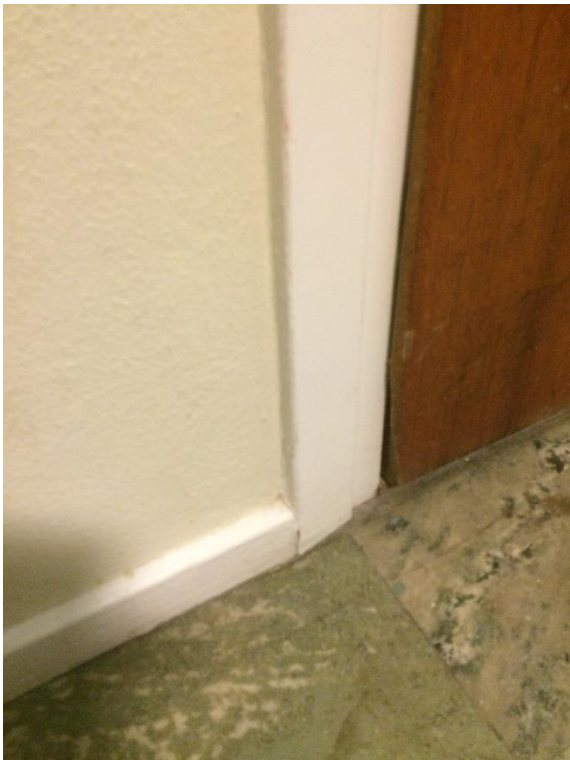
| <p>4</p> | <p><b>Trapphus 11</b></p> <p>Lägenhetsdörr otät.</p> <p>Lägenhetsdörr av äldre modell som glipar nertill. Vid en eventuell brand in lägenheten kommer rök att spridas till trapphuset.</p> <p>Rekommenderar att byta ut dörren.</p> | |

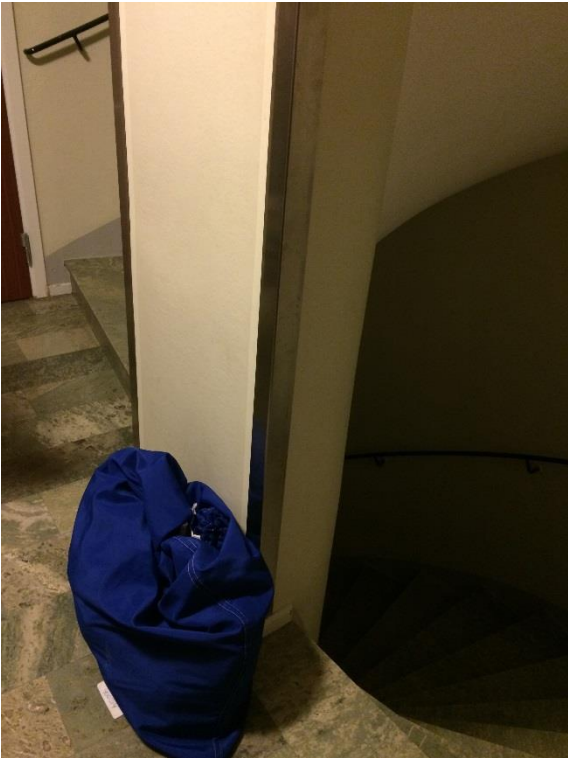
| <p>5</p> | <p><b>Tvätt i trapphuset</b></p> <p>Hemtjänsten lämnar regelbundet tvätt i trapphuset.</p> <p>Trapphuset, som är utrymningsväg, ska hållas fritt från brännbart material. Brännbart material i trapphuset medför en ökad risk för anlagd brand.</p> <p>Rekommenderar att lyfta detta med hemtjänsten för att hitta en lämpligare lösning på den tillfälliga förvaringen.</p> | |

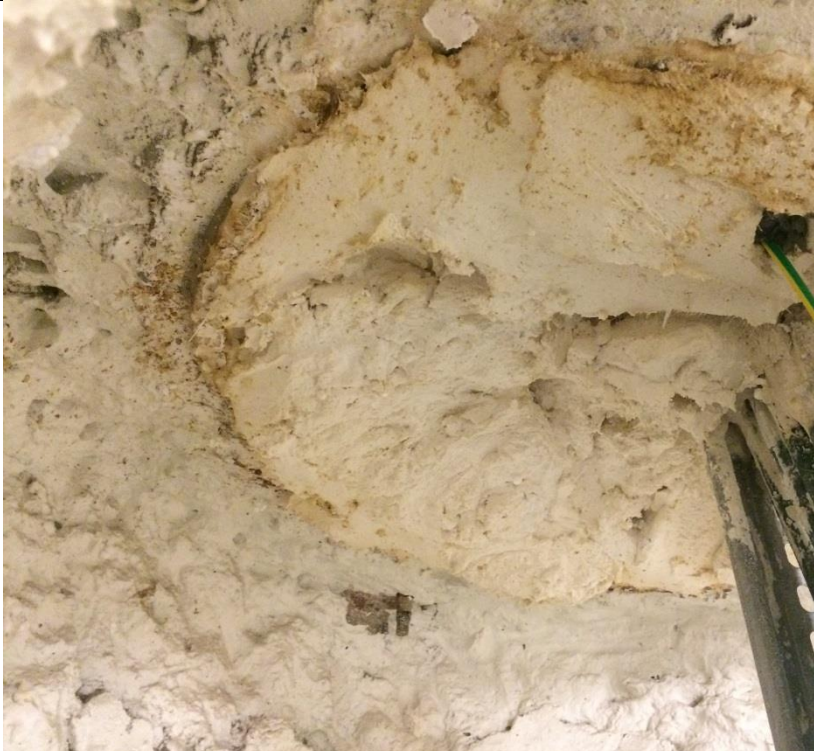
| 6 | <p><b>Tätning av soprum</b></p> <p>De tidigare soprummen är igensatta.</p> <p>Det råder oklarheter vilket material som används vid tätningen och vilken klass det uppfyller.</p> <p>Rekommenderar att undersöka om dokumentation och typgodkännande av materialet finns.</p> <p>Fattas detta rekommenderas att göra om tätningen med material som uppfyller EI-60.</p> | |

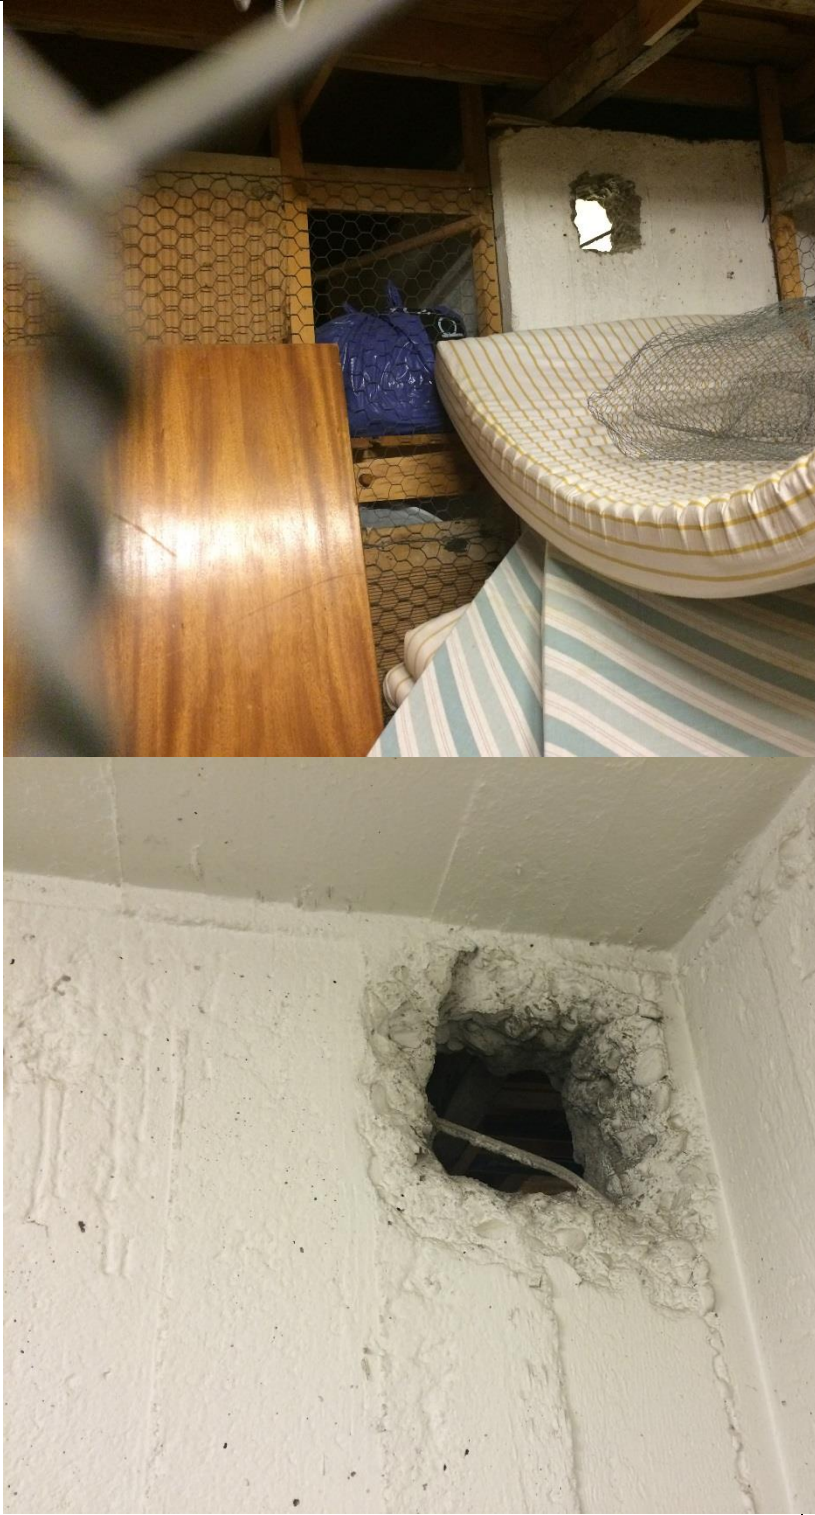
| 7 | <p><b>Hissmaskinrum</b></p> <p>Hål i brandcellsgräns</p> <p>I hissmaskinrummen finns hål ut mot förrådet. Vid en brand i hissmaskineriet sprids detta ut i förrådet.</p> <p>Rekommenderar att brandtäta dessa i lägst brandtekniskt klass EI-60 för att hålla brandcellen intakt.</p> | |

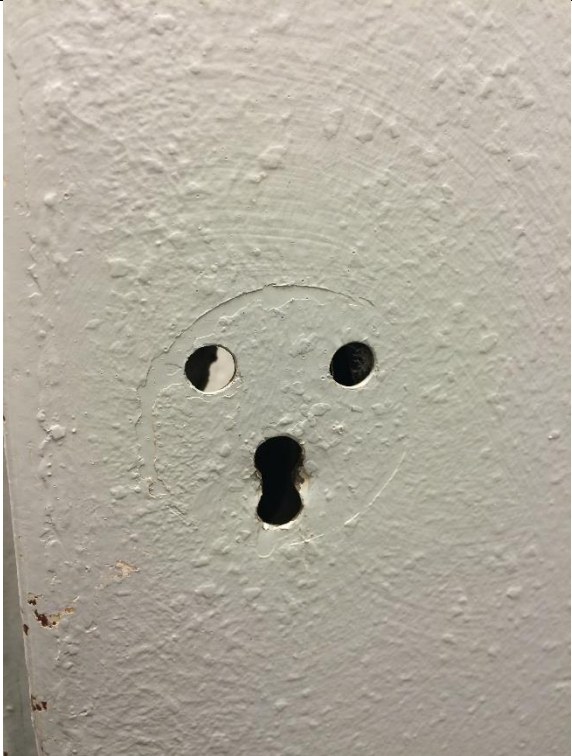
| 8 | <p><b>Dörr mot vind (hus 7)</b></p> <p>Dörr otät där lås tidigare funnits</p> <p>Rekommenderar att tätta dessa hål för att inte riskera att rökfylla trapphuset vid en brand på vinden.</p> | |

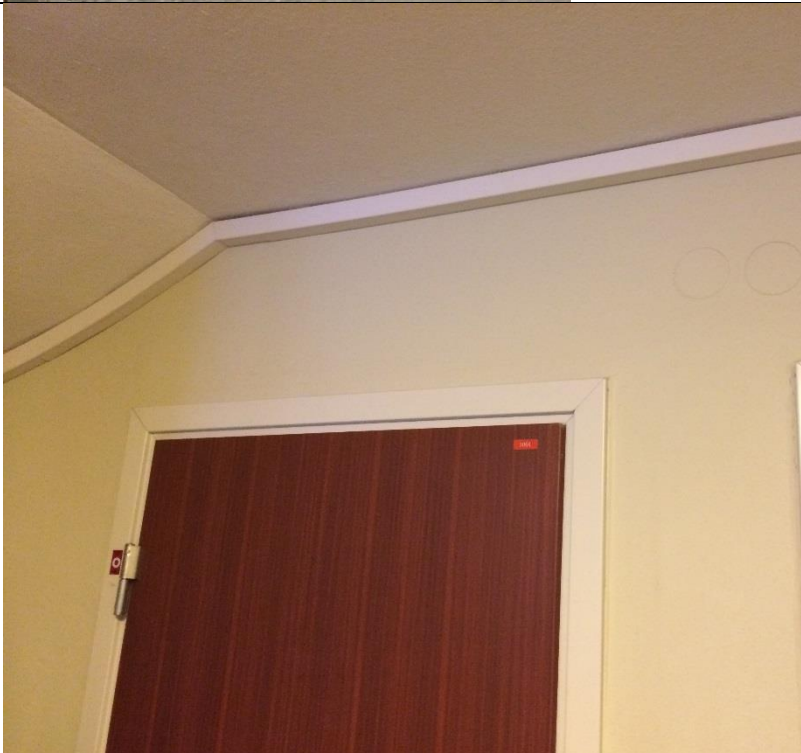
| 9 | <p><b>Ny kabeldragning</b></p> <p>Ny kabeldragning med håltagning i brandcellsgräns. Det råder oklarheter hur detta har brandtätats.</p> <p>Rekommenderar att undersöka om denna installation har brandtätats i lägst brandteknisk klass EI-60.</p> | |

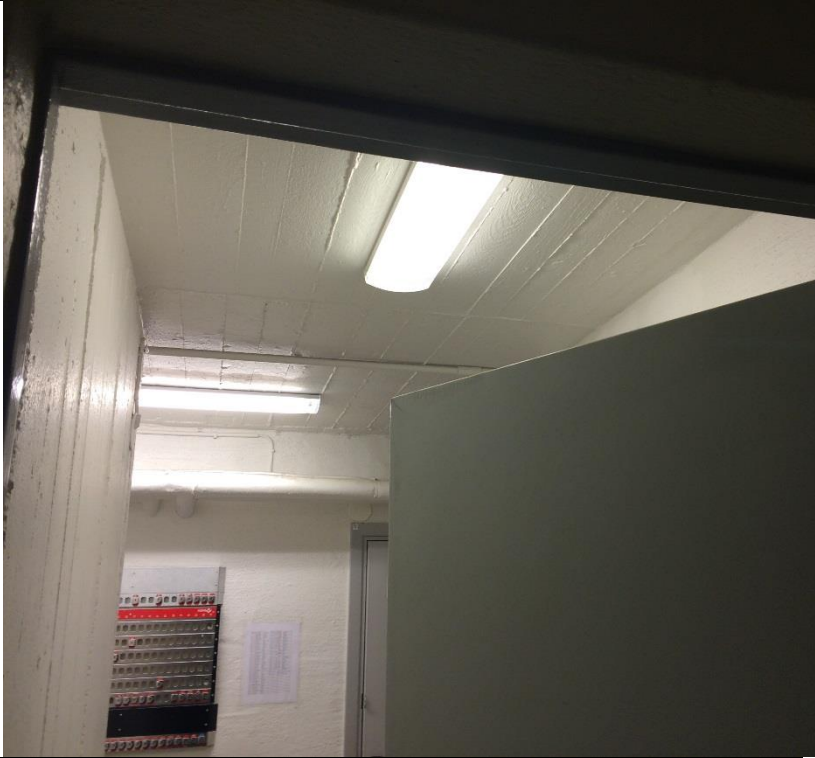
| 10 | <p><b>Dörr mot tvättstuga</b></p> <p>Dörr till tvättstuga saknar dörrstängare. Av märken av döma har denna monterats bort.</p> <p>Rekommenderar att installera dörrstängaren.</p> | |

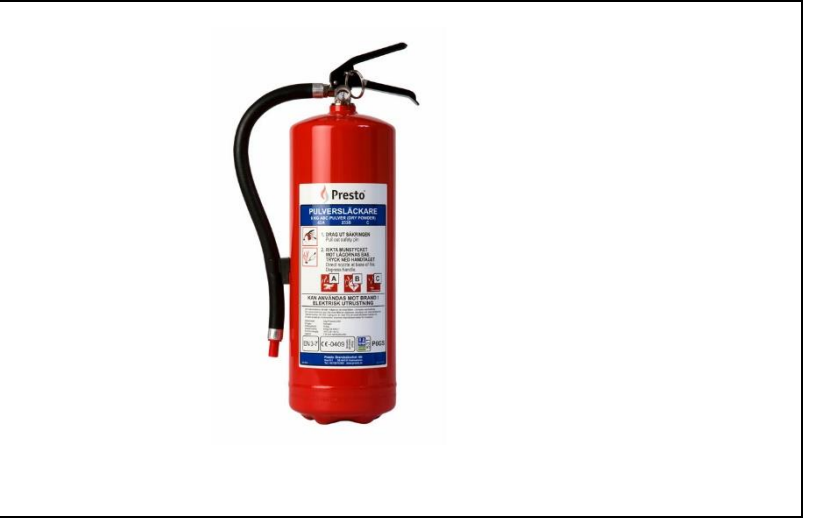
| 11 | <p><b>Tvättstuga</b></p> <p>Tvättstuga räknas som ett utrymme där man inte vistas tillfälligt därför bör man installera 6 kg pulver alternativt 9L skumsläckare. Släckaren kan med fördel installeras i skåp.</p> <p>Brandvarnare i korridoren kan vara av värde för tidig upptäckt av brand.</p> | |

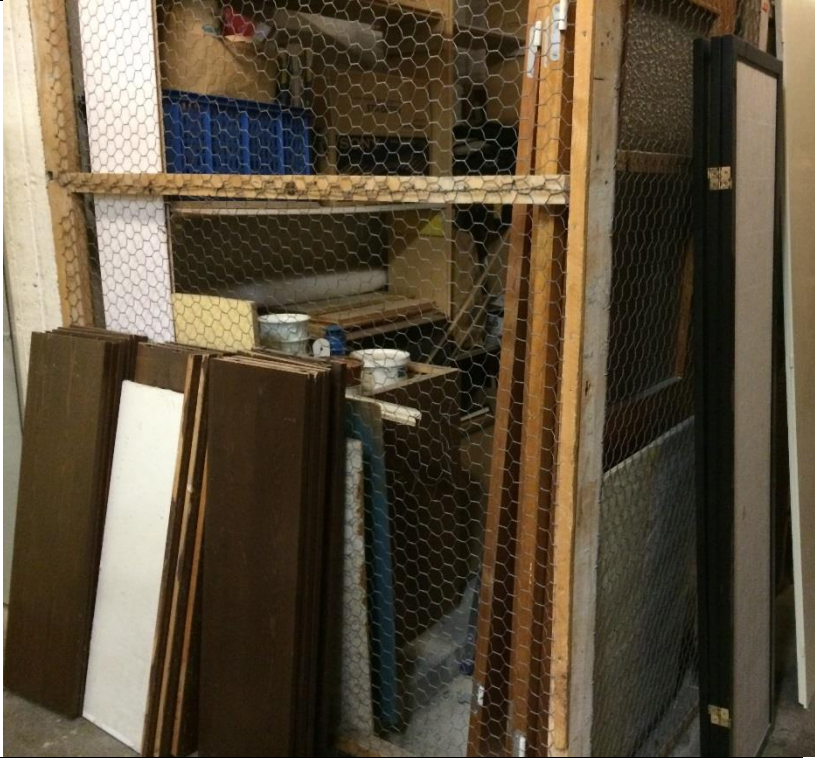
| 12 | <p><b>Vindsförråd (Hus 7)</b></p> <p>Lösa hyllplan och dörrar utanför lägenhetsförråden.</p> <p>För att säkerställa en trygg utrymning ska utrymningsvägarna hållas fria och förvaring endast ske i förråden.</p> <p>Dessa flyttades av styrelsen med det samma till en mer lämplig plats innan de flyttas permanent.</p> <p>Rekommenderar att informera de boende om vad som gäller vid förvaring på vind/källare.</p> | |

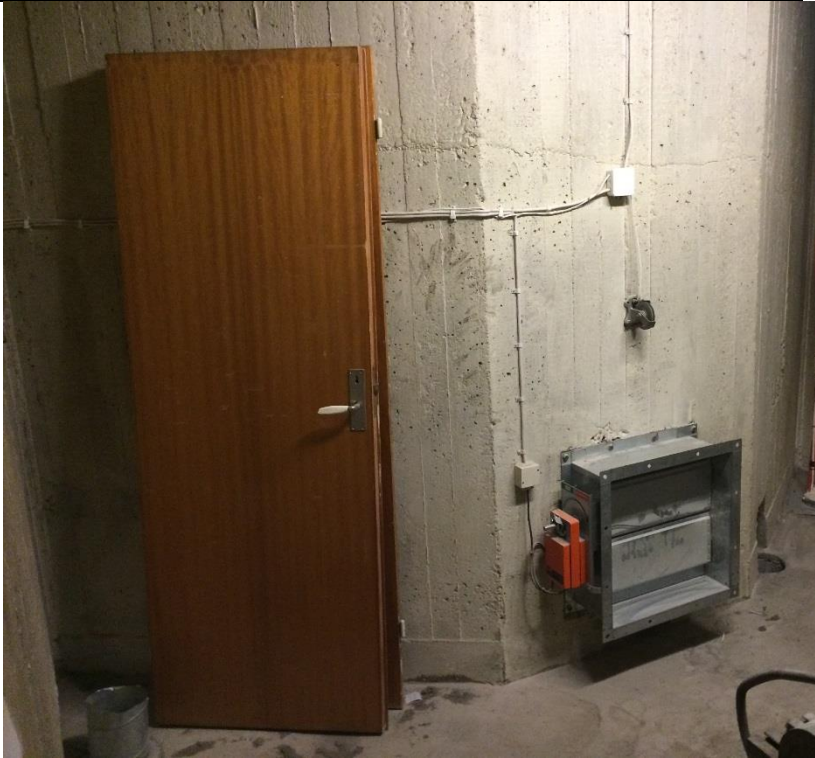
| 13 | <p><b>Fläktrum (hus 7)</b></p> <p>Dörrar står löst i fläktrum.</p> <p>Det bör inte stå brännbart material i fläktrummet.</p> <p>Rekommenderar att flytta dessa.</p> | |

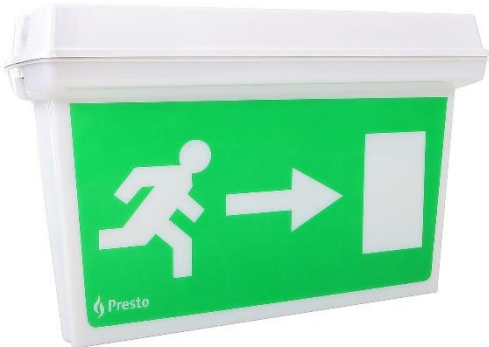
| 15 | <p><b>Utrymningssäkerhet från källarförråd</b></p> <p>Utrymningsskyltning saknas generellt i fastigheten.</p> <p>För att säkerställa en trygg utrymning även vid strömbortfall rekommenderas att installera genomlysta utrymningsskyltar som har en batteribackup på minst 60 minuter.</p> <p>Det är framförallt källarförrådet i hus nr 7 som har lång och invecklad korridor. Brandvarnare i dessa utrymmen kan också vara av värde för tidig upptäckt av brand.</p> | |
