## Brandskyddsbesiktning BRF Sobeln 1

2023-03-06

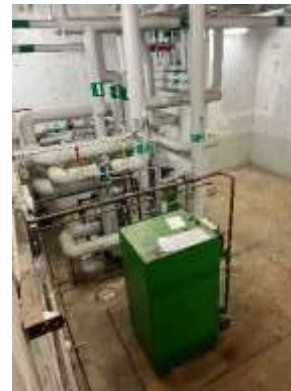
Undercentral är placerad i källarplan och utgör egen brandcell. Tidigare genomföringar samt otätheter bedöms vara tätade, med lämplig brandmassa, i erforderlig omfattning vid tidigare brandcellsgenombrott.

Viktigt att se till så att genomföringar/otätheter tätas, med lämplig brandmassa, vid eventuella framtida brandcellsgenombrott.
