## Brandskyddsbesiktning BRF Sobeln 1

2023-03-06

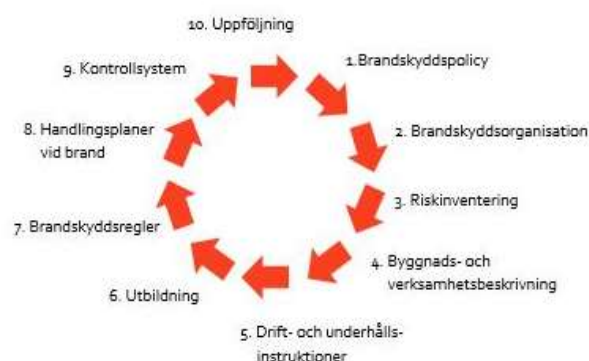
| Beskrivning | Bild |
|---|---|
| <p><b>Systematiskt brandskyddsarbete (SBA)</b><br/> <i>I Statens räddningsverks allmänna råd och kommentarer om systematiskt brandskyddsarbete (SRVFS 2004:3) står, mot bakgrund av bestämmelserna i 2 kap 2 § lag (2003:778) om skydd mot olyckor, att det är skäligt att det för varje verksamhet bedrivs ett systematiskt brandskyddsarbete och att detta dokumenteras. Dokumentationen av brandskyddet bör vara tillräcklig för att säkerställa underhåll och att skäliga brandskyddsåtgärder, både tekniska och organisatoriska, vidtas.</i></p> <p><i>Enligt det allmänna rådet bör det inom verksamheten finnas en brandskyddsansvarig med särskilt ansvar för brandskydd och dokumentation. Det är också lämpligt att ägare till byggnaden och den som bedriver verksamheten där reder ut vem som ansvarar för vilka delar i brandskyddet och gärna reglerar detta i någon form av avtal.</i></p> <p><i>Ett systematiskt brandskyddsarbete kan helt enkelt ses som ett sätt att ha ordning och reda i sitt brandskydd. Ett systematiskt brandskydd bör alltså bedrivas för alla byggnader eller anläggningar, dock i varierande omfattning.</i></p> <p><b>Nulägesbeskrivning</b><br/> I dagsläget finns ett skriftligt dokumenterat Systematiskt brandskyddsarbete – SBA i form av checklistor samt utförda egenkontroller av brandskyddet.</p> <p><b>Åtgärd</b><br/> Befintlig dokumentation, Systematiskt brandskyddsarbete (SBA), kan med fördel kompletteras/utökas med avsnitt så som brandskyddsorganisation, brandskyddsregler, kontrollsystem samt drift- och underhållsinstruktioner enligt bilden ("snurran"). Detta för en mer fullständig dokumentation enligt de allmänna råden i SRVFS 2004:3, mot bakgrund av bestämmelserna i 2 kap 2 § i Lag (2003:778) om skydd mot olyckor, LSO.</p> | <p>Systematiskt brandskyddsarbete (SBA) består av:</p> <ol style="list-style-type: none"> <li>1. Brandskyddspolicy</li> <li>2. Brandskyddsorganisation</li> <li>3. Riskinventering</li> <li>4. Byggnads- och verksamhetsbeskrivning</li> <li>5. Drift- och underhållsinstruktioner</li> <li>6. Utbildning</li> <li>7. Brandskyddsregler</li> <li>8. Handlingsplaner vid brand</li> <li>9. Kontrollsystem</li> <li>10. Uppföljning</li> </ol> |
